Temat: Modernizacja odpływu zużytego oleju z suszarki kataforezy (7 strefa)

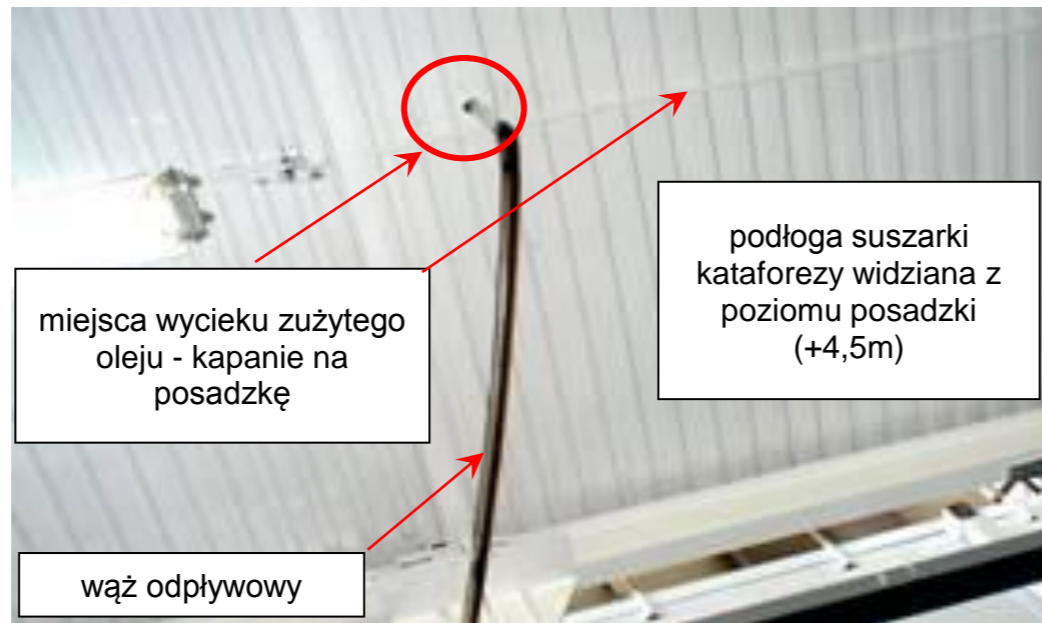
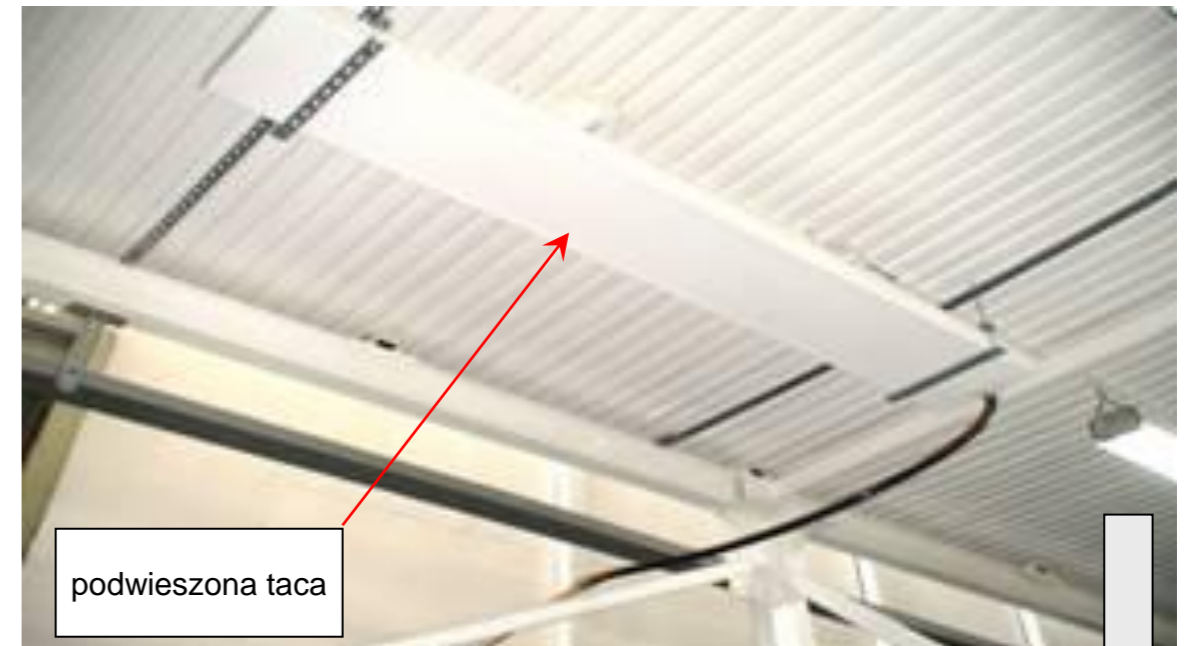
Co? możliwość poślizgnięcia się i upadku pracownika.
Kiedy? Problem występuje w trakcie produkcji. Problem dość istotny ze względu na lokalizację (martwa strefa, rzadko uczęszczana, w przypadku wystąpienia urazu, możliwe jest nieudzielenie pomocy w trybie natychmiastowym)
Gdzie? Podłoga na poziomie +4,5
Kto? Na ryzyko narażeni są pracownicy UR, poruszający się w tej strefie w trakcie kontroli, inspekcji, usuwania awarii oraz pracownicy firmy czyszczącej, jak również dla Pracowników ZT1, ZT2 podczas kontroli urządzeń.
Który? Problem występuje chronicznie.
Jak? Kapanie zużytego oleju z 7 strefy suszarki kataforezy (przez istniejący nieszczelny odpływ oraz ze składania blach trapezowych pod podłogą suszarki). Założony wąż na króciec odpływowy odprowadza spływający olej do beczki na poz.0,0m.

W celu wyeliminowania zagrożenia: Wykonano w warsztacie UR z blachy tace (o wymiarach 3000x500x100mm) wychwytyjącą kapiący na posadzkę zużyty olej i podwieszono ją pod otworem odpływowym w podłodze suszarki i pod składaniem blach trapezowych. Zdemontowano wąż odpływowy i podłączono go do tacy. Przesunięto kolidującą z tacą świetlówkę.
