mgr inż. LIDIA ORŁOWSKA
mgr inż. SŁAWOMIR BIZOŃ
mgr inż. DANIEL ZEJMA
KAZIMIERZ ŚWIERK
Finnveden Metal Structures

Sposoby obniżenia poziomu drgań miejscowych w Finnveden Metal Structures

Rozwiązanie nagrodzone w XXXVII edycji Ogólnopolskiego Konkursu Poprawy Warunków Pracy

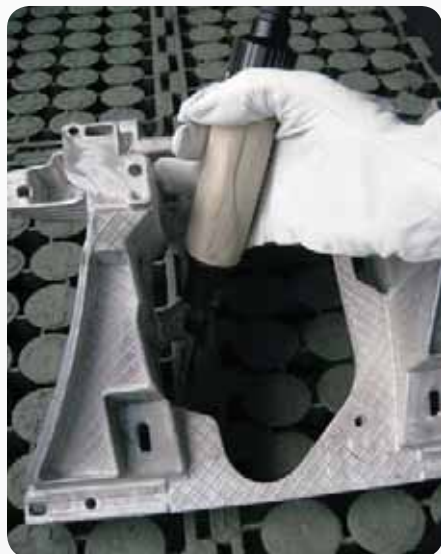
Fot. 1. Gradowanie w rękawicy roboczej
Photo 1. Deburring in working glove

- kontynuowano dobór i testy narzędzi
- wyposażono pracowników w odpowiednio dobrane rękawice antywibracyjne (fot. 1 i 2.)

Okazało się, że praca w rękawicach antywibracyjnych była dla pracowników niewygodna i uciążliwa, załoga stawiała duży opór i nie chciała stosować tego środka ochrony indywidualnej. Jako powód podawano fakt, że używane przez pracowników urządzenia pneumatyczne są małych rozmiarów, a prace wymagają precyzji.

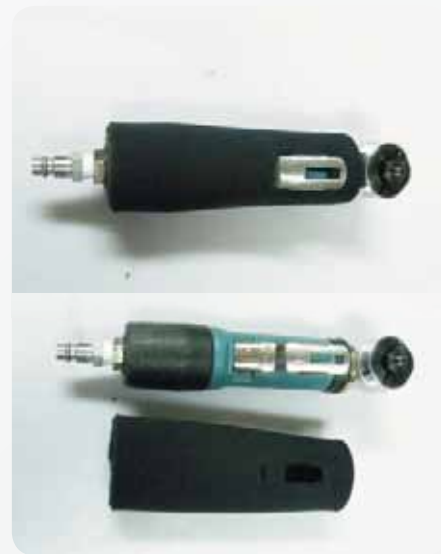
Fot. 5. Szlifierka kątowna z osłoną
Photo 5. Grinder with cover

Po licznych próbach, w przypadku szlifierki kątownej najwłaściwszym rozwiązaniem okazały się osłony zakładane na korpus szlifierek, zaprojektowane i wykonane przez firmę Orpel (fot. 5.).

Dzięki zastosowaniu osłony na korpus szlifierki, a także ograniczeniu czasu szlifowania (wprowadzenie dodatkowych funkcji okrojników na prasach) udało się zmniejszyć (do wartości poniżej NDN, tab. 2.) poziom drgań mechanicznych działających na organizm człowieka przez kończyny górne w trakcie procesu szlifowania odlewów.

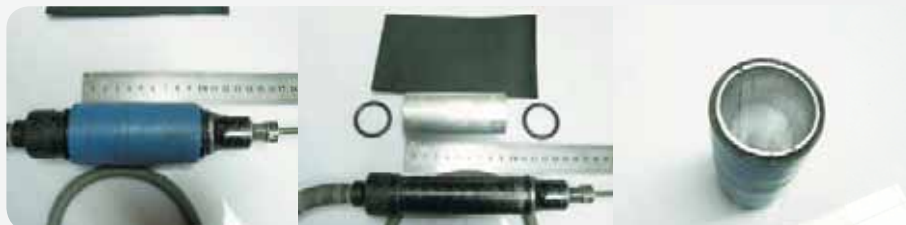
Fot. 6. Pilnik z nową osłoną

Photo 6. Pneumatic file with cover

Kolejna osłona (fot. 6.) wykonana została z kawałka aluminiowej rurki, dwóch o-ringów*, kawałka gumy antywibracyjnej oraz taśmy klejącej (przemysłowej). Aluminiowa rurka została

oklejona gumą antywibracyjną przy pomocy taśmy klejącej przemysłowej, następnie nasunięta na pilnik i umieszczona pomiędzy dwoma o-ringami w taki sposób, aby miała możliwość swobodnego przemieszczania się podczas pracy pilnika na długości ok. 10 mm.

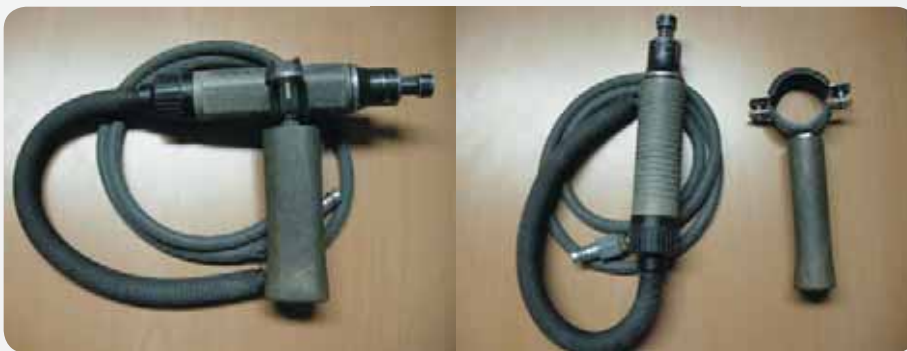
Fot. 7. Pilnik z uchwytem

Photo 7. Pneumatic file with handle

W tym wypadku inwencją wykazali się sami pracownicy. Brygadzieta jednej ze zmian zaproponował dodatkowy uchwyt. Początkowo był to zwykły kawałek drewna przyklejony do rękocyści (fot. 7.).

Sam uchwyt założony na rękocyść pilnika nie spełnił jednak naszych oczekiwań. Zamontowano go więc na udoskonaloną, testowaną wcześniej ruchomą osłonę i dopiero to rozwiązanie pozwoliło obniżyć poziom drgań mechanicznych poniżej NDN.

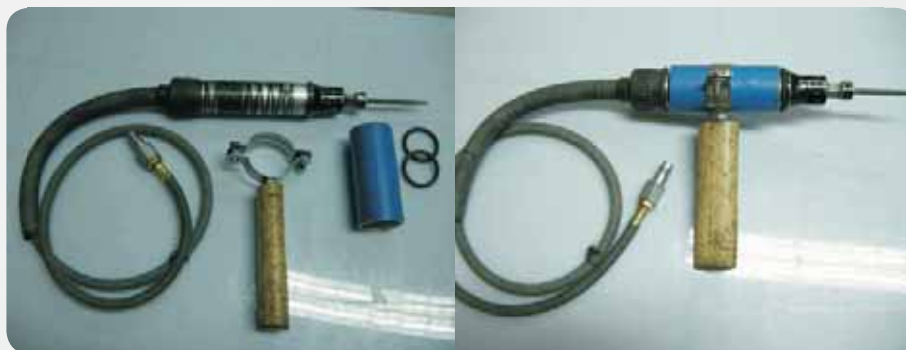
Fot. 8. Pilnik z nową osłoną i drewnianym uchwytem

Photo 8. Pneumatic file with new cover and wooden handle

W tym rozwiązaniu, do swobodnie poruszającej się aluminiowej rurki przymocowano drewniany uchwyt (trzonek z młotka warsztatowego), (fot. 8.).

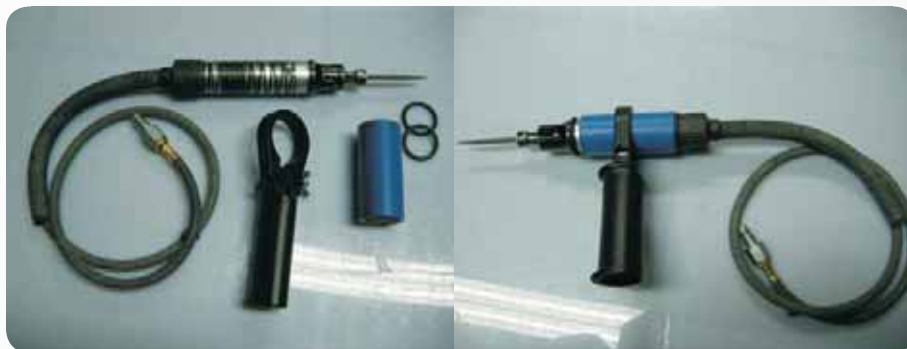
Fot. 9. Pilnik z nową osłoną i profesjonalną rączką
Photo 9. Pneumatic file with new cover and professional handle

W ostatecznym rozwiązaniu zamieniono uchwyt drewniany na profesjonalną rączkę

(fot. 9.), co poprawiło również komfort pracy oczyszczacza odlewów, dzięki jej bardziej ergonomicznemu kształtowi.

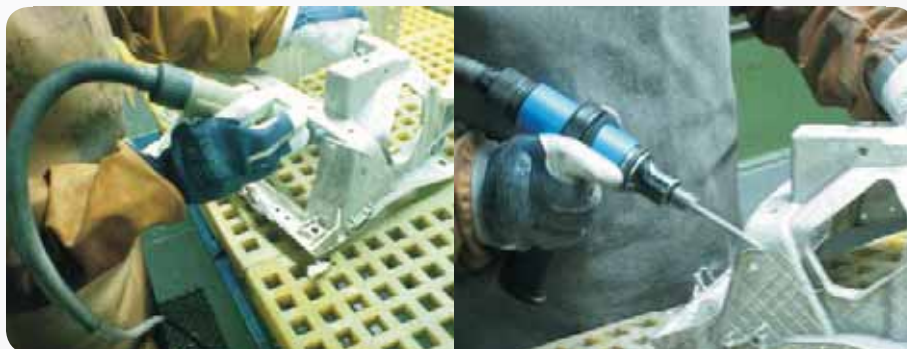
Fot. 10. Sposób gradowania przed i po modernizacji
Photo 10. Means of deburring before and after modernization

Przeważająca część załogi doceniła także dodatkowy uchwyt, a szczególnie jego bardziej ergonomiczny kształt. Duże znaczenie miało to dla kobiet, których dłoń jest mniejsza i trzymanie pilnika za korpus nie było dla nich zbyt komfortowe (fot. 10.).
