PLAN

Analiza 5W + 1H

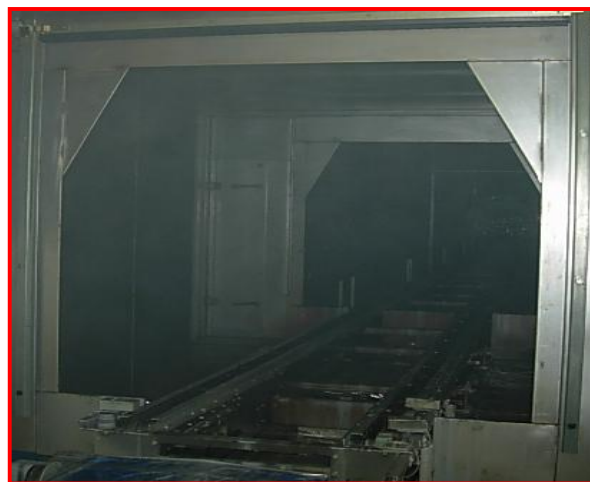
Co? Podczas czyszczeń technicznych kurtyń powietrza w suszarkach KTL pracownicy SCARLET poruszają się po przenośniku łańcuchowym. Takie zachowanie prowadzi do zaistnienia sytuacji potencjalnie wypadkowej. Wpadnięcie pomiędzy przenośniki może grozić ciężkim urazem kończyn dolnych.

Kto? Na powstawanie sytuacji potencjalnie wypadkowej ma wpływ zła konstrukcja urządzenia - brak zabezpieczenia pomiędzy częściami przenośnika.

Jak? W czasie przeglądu urządzenia nie stwierdzono żadnych odstępstw od stanu wyjściowego urządzenia. Konstrukcja wokół przenośników łańcuchowych uniemożliwia bezpieczne czyszczenie obszaru wokół kurtyń powietrza.

W miejscu występowania anomalii, przeprowadzono analizę przyczyn źródłowych.

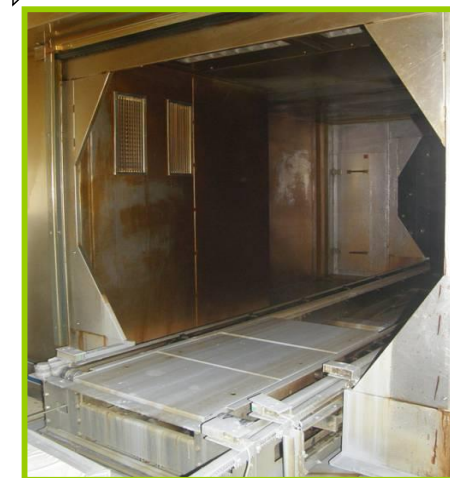
W celu wyeliminowania zagrożenia potencjalnie wypadkowego zaprojektowano podesty pomiędzy przenośnikami.

Modernizacji dokonano w weekendowej przerwie produkcyjnej. Po obserwacji wykonywania czyszczeń technicznych jak również po analizie przeprowadzonej podczas codziennej produkcji można stwierdzić, że wykonanie podestów zupełnie wyeliminowało możliwość powstawania sytuacji potencjalnie wypadkowej.
