PROBLEM: Wysoka temperatura oraz hałas na stanowisku 50 - Identyfikacja Nadwozia

WHERE Stanowisko 50 - Identyfikacja Nadwozia na Lakierni A

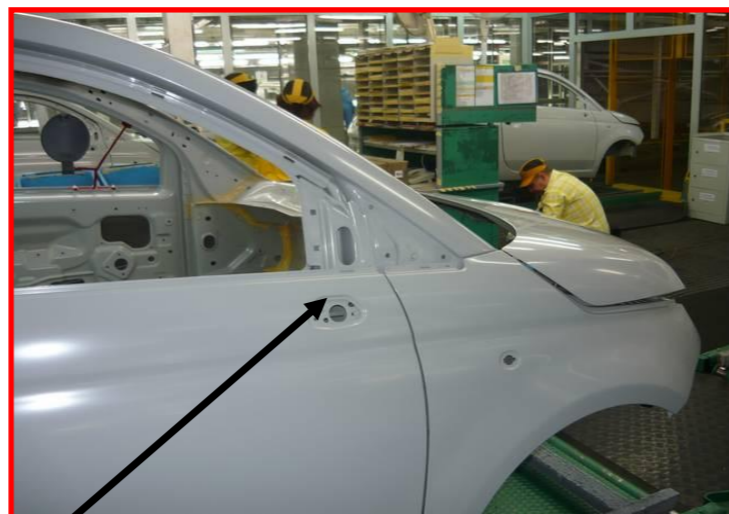
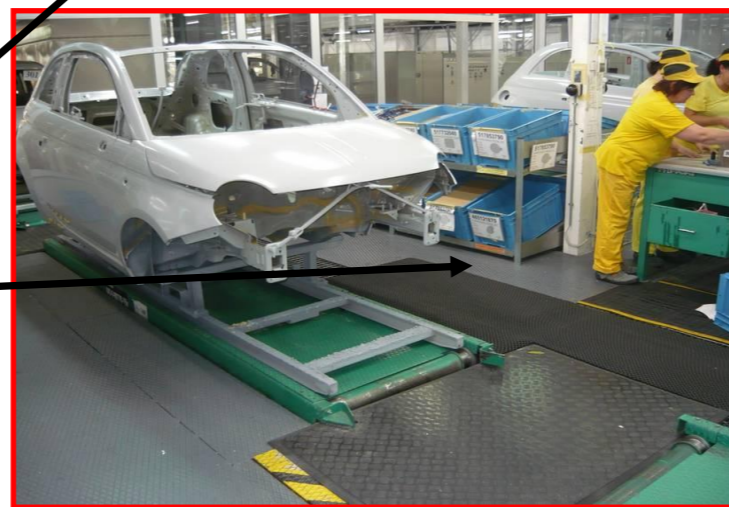
HOW Stanowisko 50 było stanowiskiem otwartym. Panowała na nim znacznie wyższa temperatura i hałas niż na stanowiskach umiejscowionych w Tunelach roboczych. W okresie letnim na skutek mocnego nagrzania hali temperatury często przekraczały 30°C.
