# Best Practice Information

FGA Tychy

FGA Assembly shop

montaż fotela

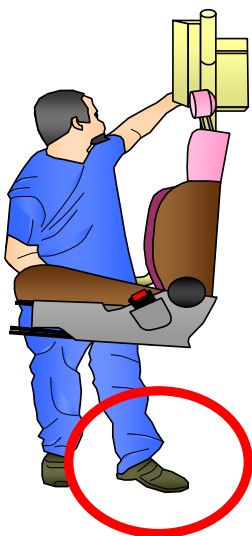
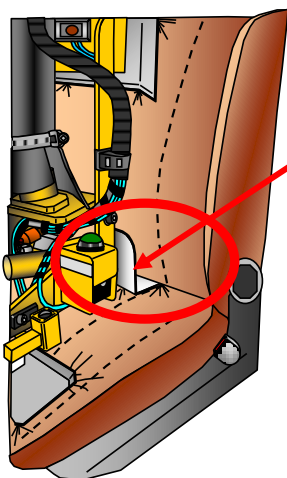
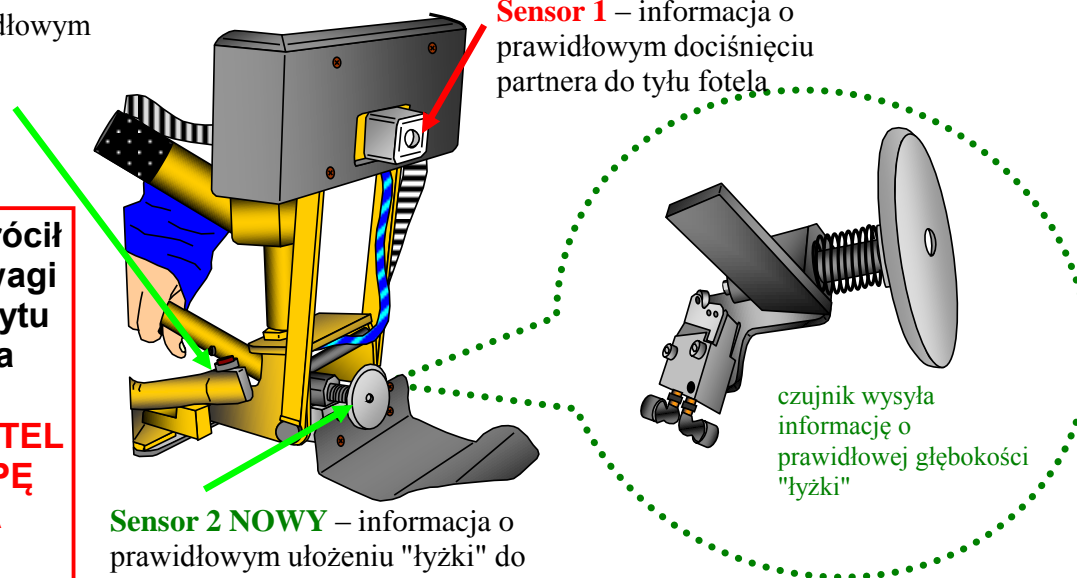
Światło – informacja o prawidłowym założeniu partnera do fotela

Sensor 1 – informacja o prawidłowym dociśnięciu partnera do tyłu fotela

Pracownik nie zwrócił wystarczającej uwagi aby "łyżka" uchwytu partnera została odpowiednio wprowadzona- **FOTEL SPADŁ NA STOPE PRACOWNIKA**

Sensor 2 NOWY – informacja o prawidłowym ułożeniu "łyżki" do fotela

czujnik wysyła informację o prawidłowej głębokości "łyżki"

Podczas montażu fotela do samochodu miał miejsce wypadek- fotel spadł na stopę pracownika. Pracownik powinien zwrócić szczególną uwagę, żeby "łyżkę" uchwytu partnera wprowadzić na odpowiednią głębokość. W codziennej pracy przy niezachowaniu odpowiedniej u
