**Temat:** Wystające pulpity sterownicze w przejściu między liniami Boków Prawych

**DO**
**PLAN**
**Opis zjawiska 5W+1H**

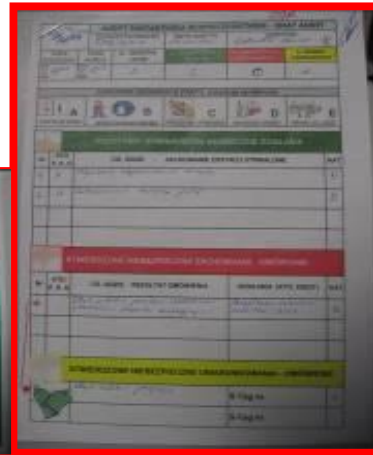
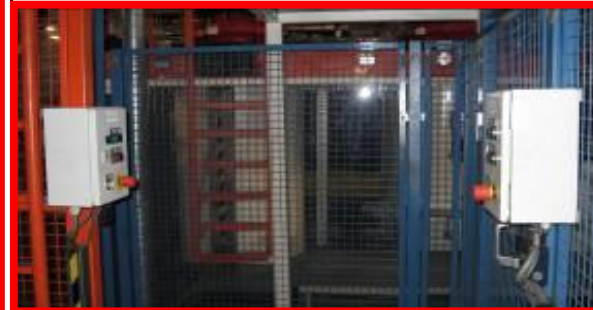
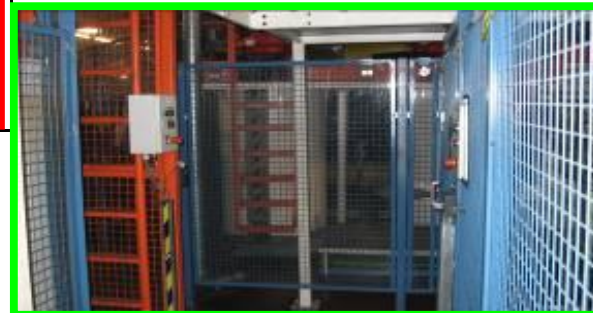
**Co?** Ograniczone przejście - możliwość doznania urazu ciała przez pracownika przechodzącego między liniami Sczepiania i Szkieletu Boku Prawego, oraz wciśnięcia przycisku bezpieczeństwa i zatrzymania linii.

**Gdzie?** Linia Boków Prawych pomiędzy Szkieletem a Poszyciem.

**Który?** Wąskie przejście ok.1m.

Zmieniono położenie problemowych pulpitów od sterowania bramkami. Wpuszczono je w ogrodzenie.

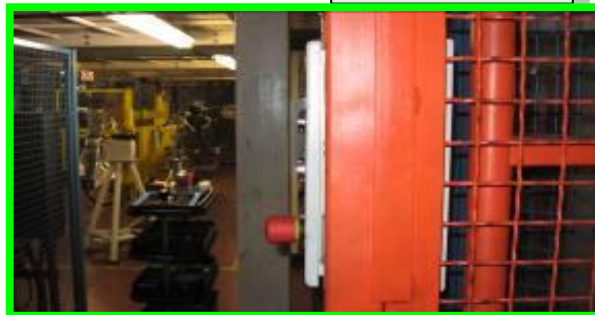
Dzięki zmianie umiejscowienia pulpitów sterujących poszerzone przejście pomiędzy liniami o około 40cm, co spowodowało zwiększenie bezpieczeństwa przechodzących tędy pracowników, oraz zmniejszenie prawdopodobieństwa przypadkowego wciśnięcia przycisku .

Wykonana modyfikacja nie wymaga dodatkowych działań.
